# ATYPICKÁ KOMPLIKACE KANYLACE CENTRÁLNÍ ŽÍLY

Tato kazuistika popisuje vznik a řešení velmi řídké se vyskytující komplikace kanylace centrální žíly. Při zavádění centrálního žilního katétru došlo při výkonu k neodhalenému odlomení koncové části drátěného zavaděče, s následnou RTG suspekci a CT verifikací odlomeného fragmentu in situ, který byl úspěšně katétrizační technikou extrahován.

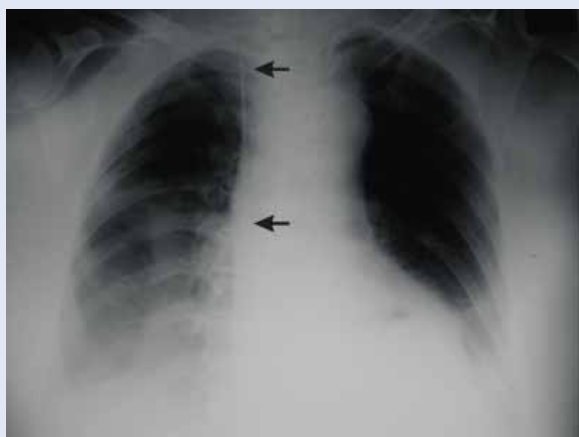
Výsledek rentgenu srdce a plic (RTG S+P) verifikuje správně zavedený CŽK v ústí pravé síně. Jako vedlejší nález je popsán drátěný kovový materiál podél pravé strany sternu. Na porovnaném starším snímku však inkriminovaný nález nebyl zobrazen (tím byla vyloučena eventuelní přítomnost reziduálního kovu po anamnestickém CABG). Pro naléhavou suspekci na ponechání fragmentu zavaděče in situ extrahujeme zavedený CŽK a provádíme nový kontrolní RTG S+P+PB (pravý boční) (viz obrázek 1). Tyto nové snímky včetně boční projekce potvrzují perzistenci původního nálezu, proto indikujeme statimovou počítačovou tomografii (CT) hrudníku (viz obrázek 2, 3, 4). CT snímky včetně 2D (viz obrázek 5, 6) a 3D rekonstrukcí verifikují stočený fragment drátěného vodiče vinoucího se od v. subclavia do pravé komory a obloukem částečně zpět.

Obrázek 1. Rtg S+P se zobrazenou částí drátěného fragmentu

Možnost vyjmutí fragmentu byla řešena s invazivním radiologem a invazivním kardiologem, kterému se daří extrahovat fragment zavaděče

pod skiaskopickou kontrolou cestou v. femoralis l.dx. Po výkonu byla pacientka bez obtíží, proběhlý stav bez komplikací.

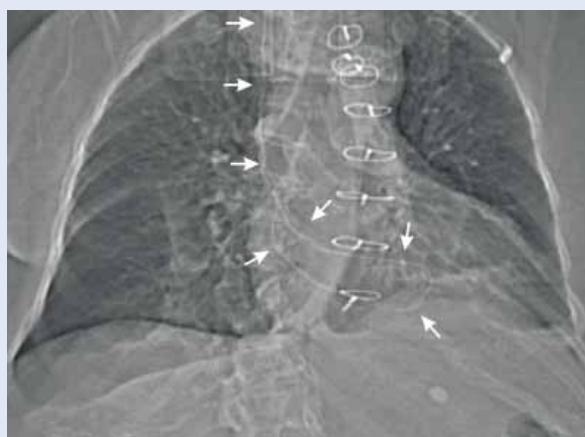
Obrázek 2. CT topogram se zobrazenou částí drátěného fragmentu

Při snaze o rekonstrukci průběhu zavedení CŽK a hlavně příčiny odlomení fragmentu drátěného zaváděče jsme došli k následující pravděpodobné souslednosti dějů, kterou potvrdil i konečný tvar a umístění drátěného fragmentu v kardiovaskulárním systému (viz obrázek 2, 5).

která se odvíjela při fixovaném konci v oblasti vena subclavia. Po zavedení centrálního žilního katétru přes drátěný vodič došlo k fixaci rozvinuté drátěné spirály. Při vytažení drátěného zaváděče nastala ruptura drátěné spirály uvnitř žilního katétru, což vytvořilo radiodiagnosticky verifikovanou smyčku (viz obrázek 2).

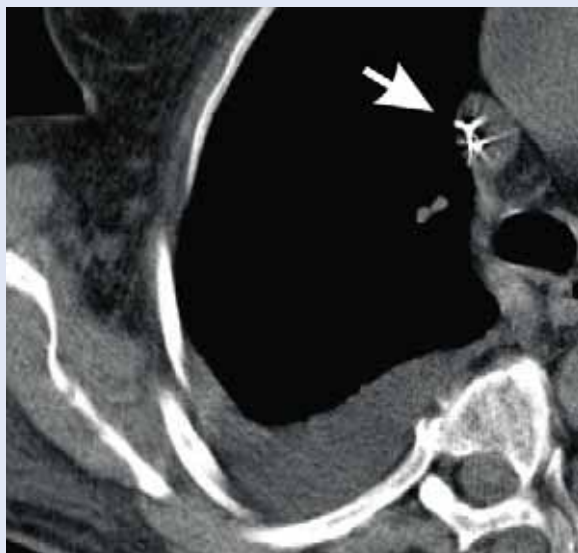
Obrázek 3. CT zobrazení drátěného fragmentu v úrovni horní duté žíly (oba konce smyčky)

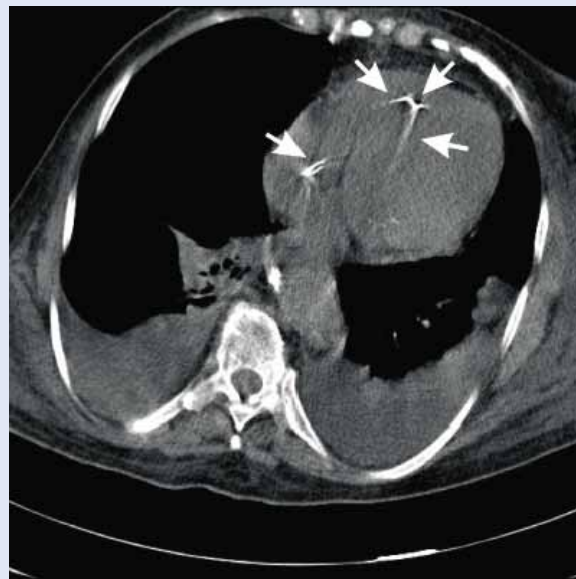
Obrázek 4. CT zobrazení drátěné smyčky v pravé komoře

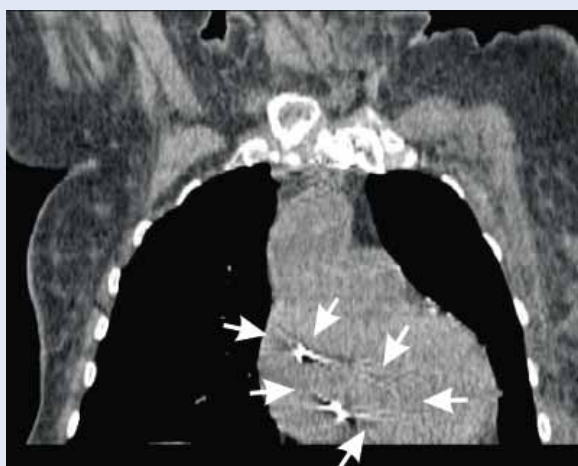
Obrázek 5. CT rekonstrukce řezu v přední šikmé projekci pravou komorou (rovinu řezu víceméně rovnoběžná s rovinou smyčky drátěného fragmentu v pravé komoře). Pozn: dvojí kontura drátěné smyčky vznikla zpracováním dat v průběhu pohybu srdečního svalu

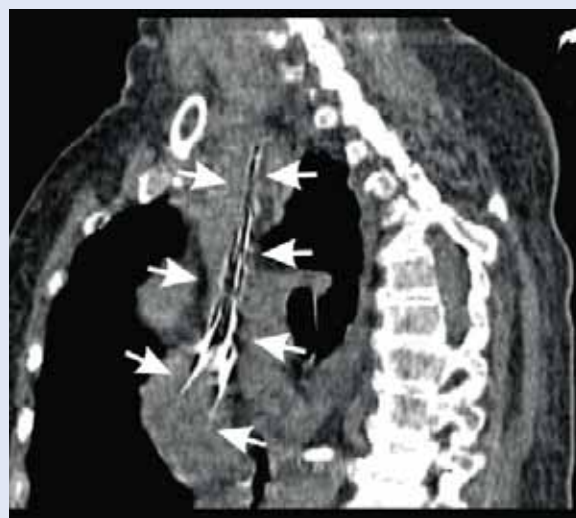
Obrázek 6. CT rekonstrukce řezu v bočné projekci v úrovni pravé síně a horní duté žíly
